Pont de Carillon (17) Travaux de réparation de béton et de Protection Cathodique par Courant Galvanique

LA PROTECTION CATHODIQUE DES OUVRAGES EN BETON ARME : *DU DIAGNOSTIC AUX TRAVAUX*

Damien RICHARD

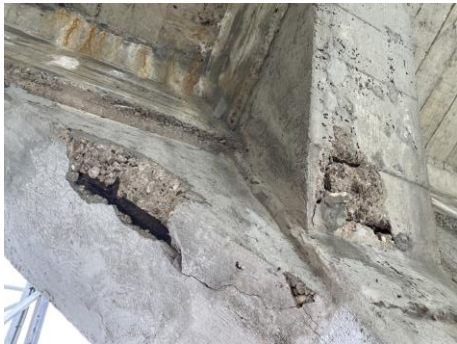
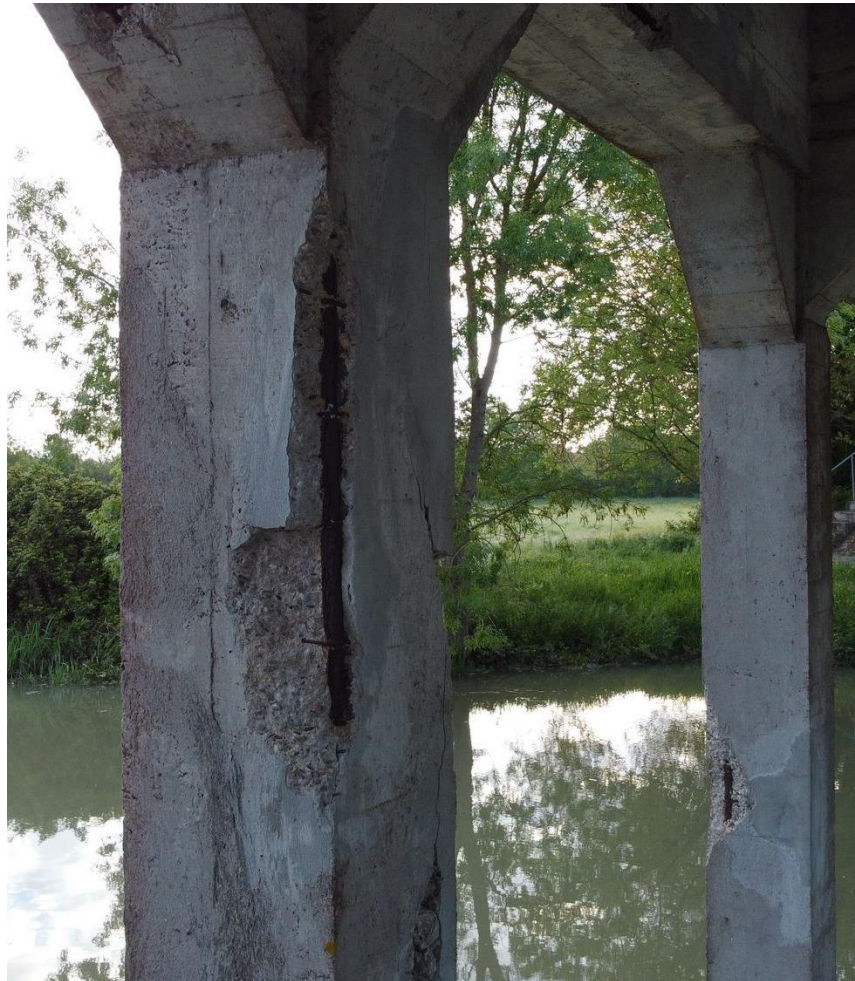
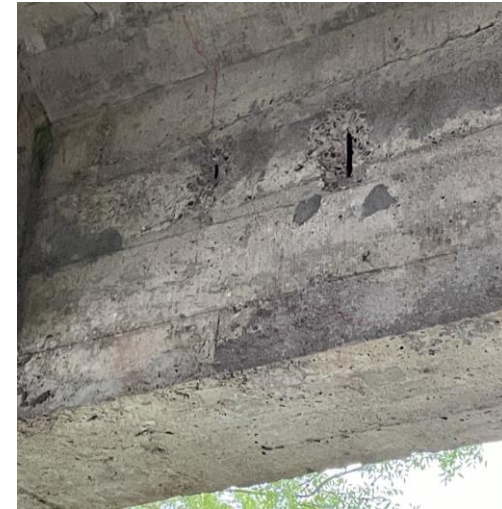
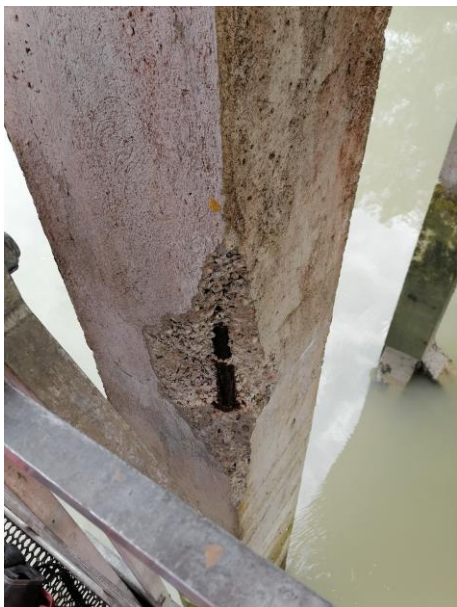
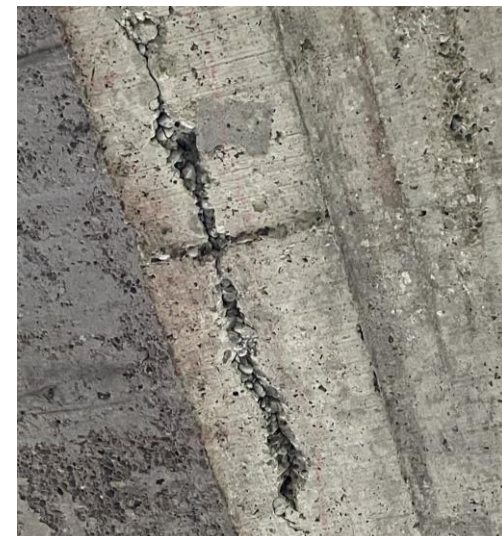
- Une fissuration du béton des poteaux des piles et dans une moindre mesure de certaines poutres et entretoises;
- Des éclats du béton des poteaux des piles, avec perte de section de certains poteaux béton, aciers apparents corrodés et localement réduction de leur diamètre;
- Une dégradation avancée des joints de chaussée;
- Des traces de calcite localement en sous-face de tablier sans évolution entre les différentes visites.

Une fissuration du béton des poteaux des piles et dans une moindre mesure de certaines poutres et entretoises;

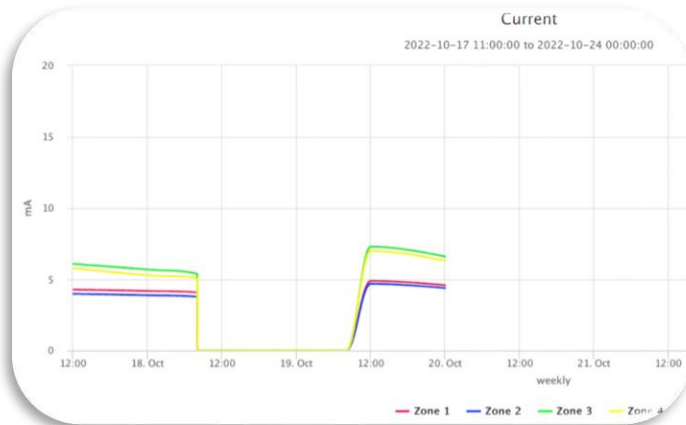
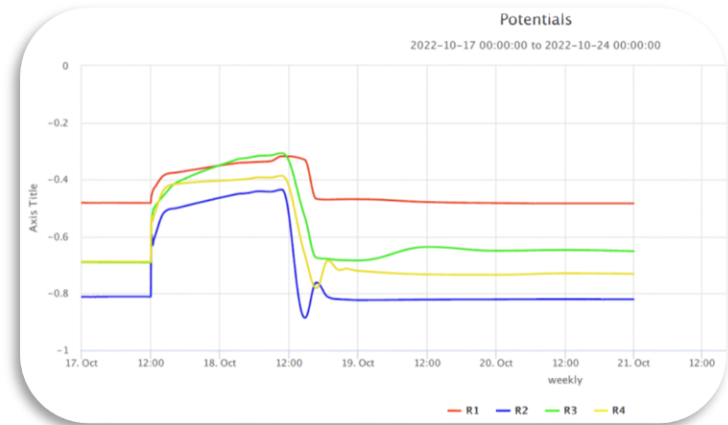
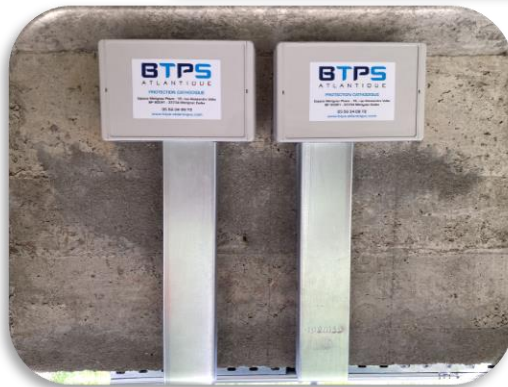
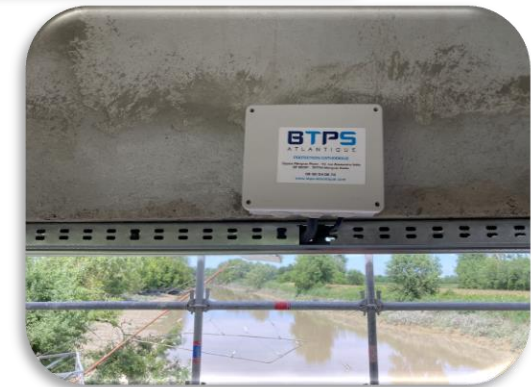
POTEAU / GOUSSET ET ENTRETOISE P1 AMONT		ON	OFF+1s	OFF+24h	dépolariation en t ≤ 24h
		17/10/2022	18/10/2022	18/10/2022	
		12h00	12h00	10h47	
Potentiel acier/Eref Mn/MnO ₂ (mV)	R1	-482	-477	-318	159
Potentiel acier/Eref Mn/MnO ₂ (mV)	R2	-811	-701	-436	265
Potentiel acier/Eref Mn/MnO ₂ (mV)	R3	-691	-633	-308	325
Potentiel acier/Eref Mn/MnO ₂ (mV)	R4	-688	-622	-387	235

- Insertion d'électrodes de référence permanentes noyées
- Boîtiers de zones et coffret de suivi avec enregistrement et télétransmission des données (intensité et potentiels)
- Evaluation de la performance (dépolariation sur 24h) à distance: critère b) § 8.6 NF EN ISO 12696
