Pont de Carillon (17) Travaux de réparation de béton et de Protection Cathodique par Courant Galvanique

LA PROTECTION CATHODIQUE DES OUVRAGES EN BETON ARME : *DU DIAGNOSTIC AUX TRAVAUX*

Damien RICHARD

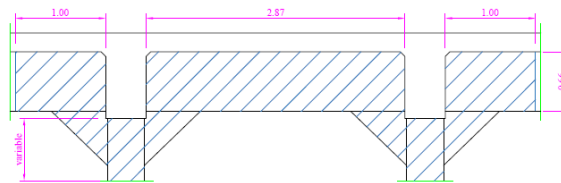
- Protection cathodique -
PLAN DE REPERAGE

Zone équipée en protection cathodique par courant galvanique (PCCG)

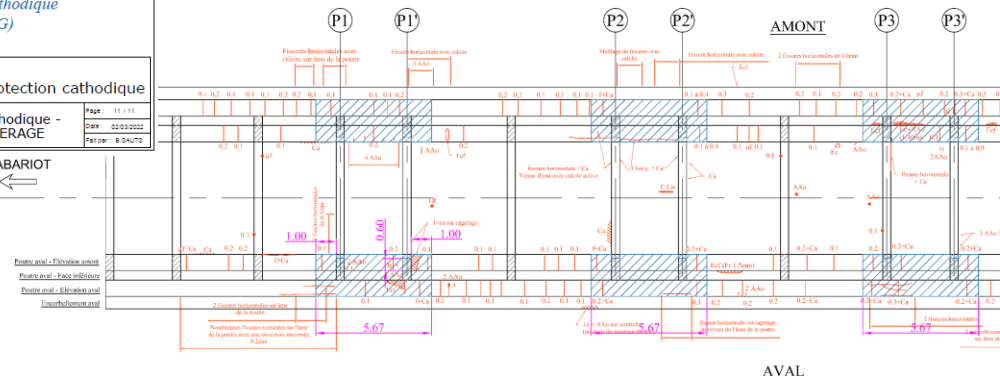
- Protection cathodique -
PLAN DE REPERAGE

- Fermeture des bords bétonnés accompagnée de câbles sur les deux encorbellements.
- Acier armature de petite taille épar sur les deux encorbellements.

Zone équipée en protection cathodique par courant galvanique (PCCG)
